ANÁLISIS URBANÍSTICO Y ESTRUCTURAL DE LA MANZANA I DE EL PUEYO DE LOS BAÑALES (UNCASTILLO, ZARAGOZA)

RESUMEN: En el presente trabajo se analiza la manzana I de El Pueyo de Los Bañales a la luz de las recientes excavaciones, que han permitido precisar que se trata de un conjunto de viviendas datadas entre época romana y el emirato Omeya (ss. I-VIII d.C.), presentando un estudio detenido de la estructura y planimetría, que permite proponer una nueva distribución urbanística de la manzana en tres viviendas y una nueva interpretación funcional de algunos espacios.

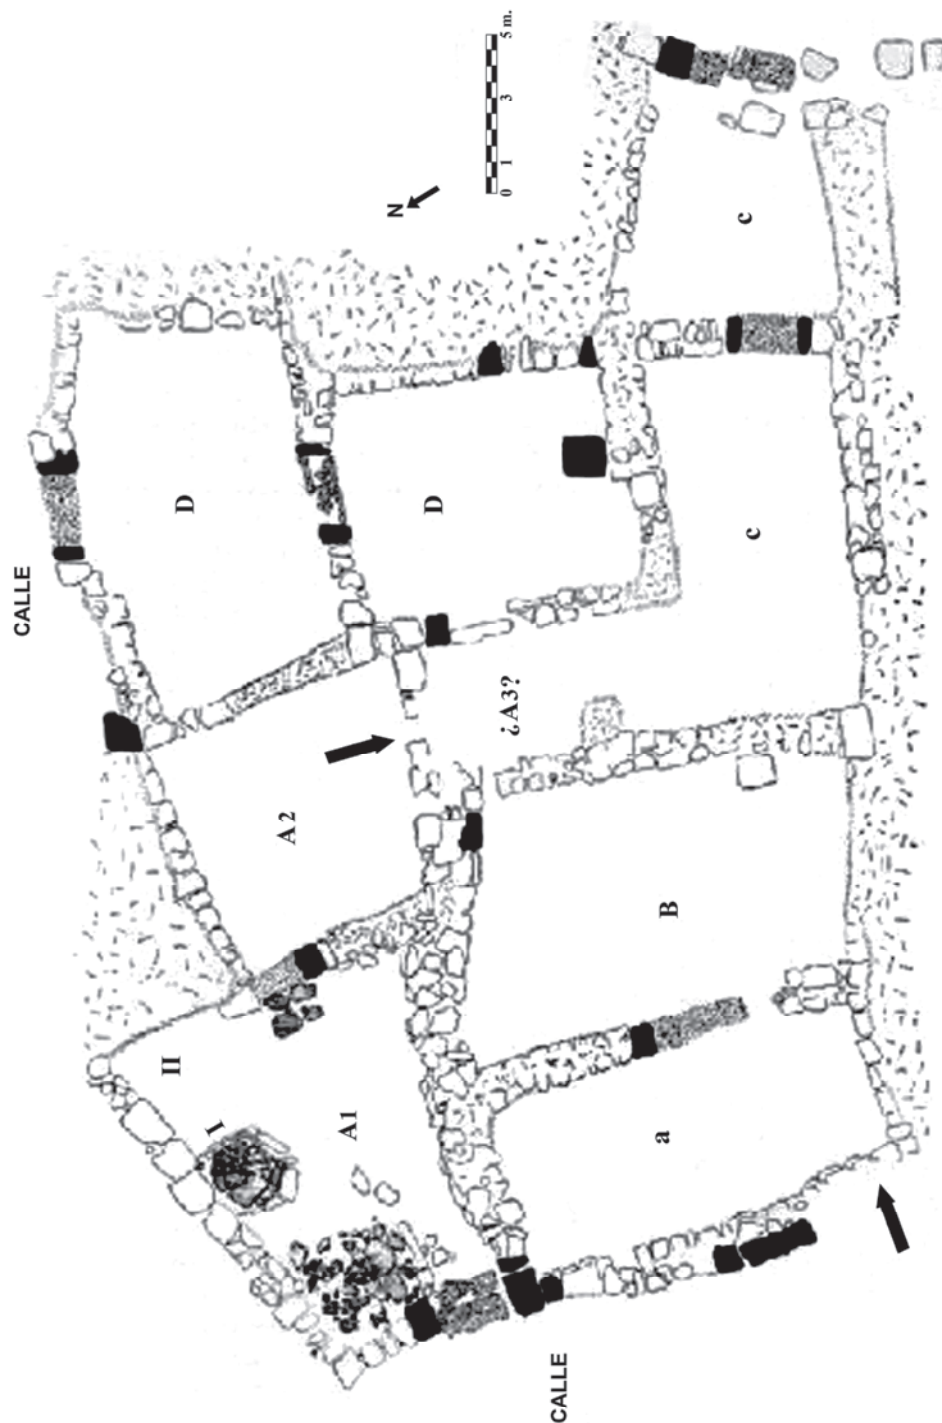
Fig. 2

Plano de la Manzana I según F. Beltrán (1977)

La revisión del plano de J. Galiay realizada en 1977 por F. Beltrán mantuvo la interpretación de este espacio dividido en cuatro viviendas, aunque puso en duda la existencia de la habitación A-3, al no encontrar el muro divisorio entre esta y C-1, si bien F. Beltrán optó por mantener, con reservas, su vinculación a la vivienda A (Beltrán Llorís, 1977: 1058 y plano 2). Además, el investigador rechazó la filiación ibérica del conjunto de casas, tanto por el material aparecido como por el sistema constructivo y la planimetría, que se mostraba mucho más complicada en Azaila (Beltrán Llorís, 1976: 163; Beltrán Llorís, 1977: 1059).

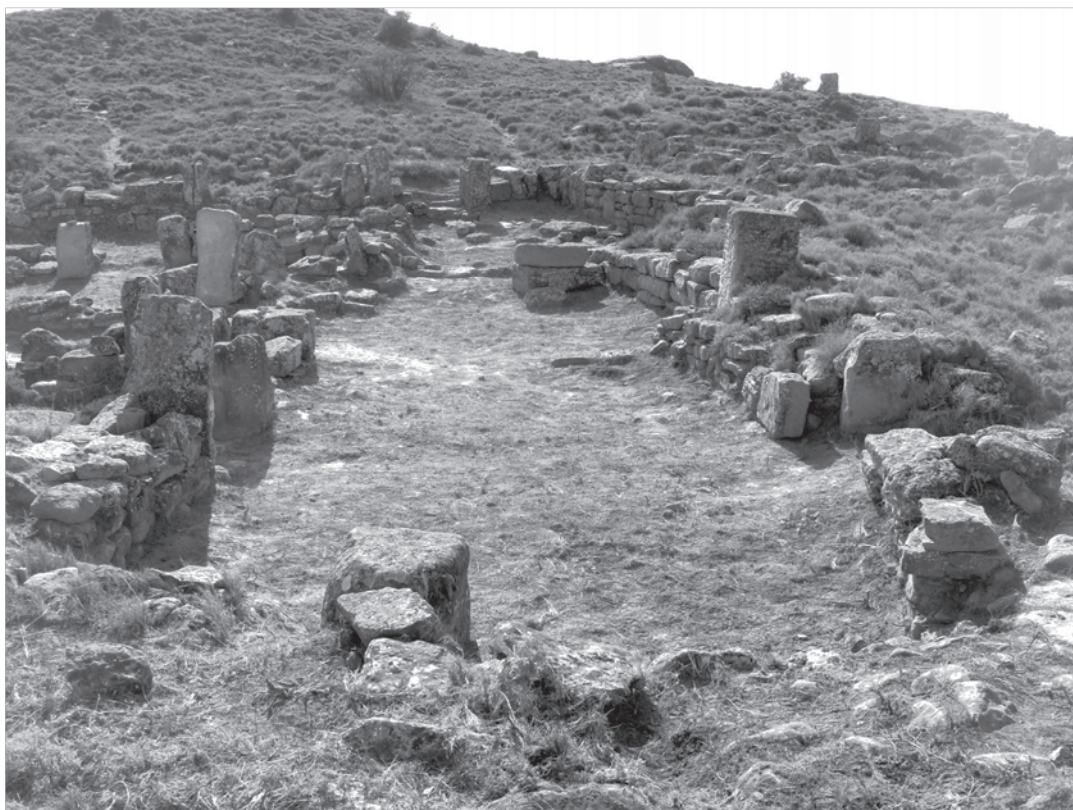
Fig. 6

Espacio A1 tras su limpieza en 2012: En segundo plano, el Espacio C2

Una vez traspasada la entrada que, posiblemente, permitía el acceso a la vivienda A, se accede directamente al espacio A1, que es una habitación cuadrangular de 21 m² (6,15 x 3,45 m), delimitada por los muros UC-1300, UC-1400, UC-1500, UC-1900, UC-2000 y UC-2100, que se estudiarán a continuación (Fig. 6).

UC-1300 y UC-2000 forman el cerramiento por el N. Ambos son muros en dirección E-O contruidos con sillarejo rectangular de pequeño tamaño dispuesto a hueso. En el caso de UC-1300 está flanqueado por sendos ortostatos a

derecha e izquierda. El de la izquierda posiblemente serviría para reforzar la zona de unión entre éste muro y los muros UC-1400 y UC-1200, mientras que el de la derecha actuaría de quicio de la puerta de entrada. Se aprecia su construcción en dos fases distintas (UC-1301 y UC-1302). La más reciente (UC-1302) está ordenada en tres filas y realizada en sillarejo irregular y parece superponerse a otro anterior (UC-1301), realizado con sillarejo ligeramente más grueso, del que apenas se aprecia la fila superior y que parece ser la continuación de UC-1200.

El segundo muro, UC-1400, es un cierre N-S prácticamente arrasado, del que sólo se conserva su unión con UC-1300. En este punto se ha reforzado el lienzo con un ortostato que, a su vez, también facilita la unión de UC-1300 y UC-1200. Lo poco conservado permite identificar al menos dos fases constructivas distintas, aunque se desconoce su cronología. La primera, UC-1401, viene marcada por tres sillares de tamaño medio dispuestos a ras del suelo. La segunda, UC-1402, está realizada con sillarejo irregular de pequeño tamaño y se superpone a la anterior.

El muro de cierre por el Sur de A1 está formado por UC-1500 y UC-1900, divididos por la entrada a A2. En UC-1500 posiblemente terminaría UC-1400, aunque por desgracia no es posible saberlo. Sin embargo, conviene resaltar que en el probable lugar de unión entre ambos muros se conserva un sillar cuadrangular de tamaño medio. Además, en su extremo Este termina también en otro ortostato, que serviría de jamba para la puerta de acceso a A2. Su estado de conservación es pésimo, pues apenas se mantiene la hilada inicial (UC-1501) y, sobre ella, una segunda fila de sillarejo informe de diferente tamaño muy revuelto, que tal vez no sea originario de este muro (UC-1502). Por su parte, UC-1900 es un muro en dirección E-O que discurre al otro lado de la puerta que da acceso a A2, limitado en este caso a la izquierda por un ortostato, mientras que por el Oeste acaba enlazando con UC-2600, presumiblemente tras UC-2100. Está compuesto por tres hiladas horizontales de sillarejo de tamaño medio, aunque en ocasiones combina con alguna piedra un poco más grande, lo cual provoca que las filas no sean uniformes.

Por último, UC-2100 es un muro en sentido N-S prácticamente desaparecido, que separaba A1 de A3. De él sólo se conserva un ortostato central que, posiblemente, contribuía a reforzar la zona de la puerta de entrada a A3 y el quicio de dicha puerta, emplazado en el ángulo inferior izquierdo.

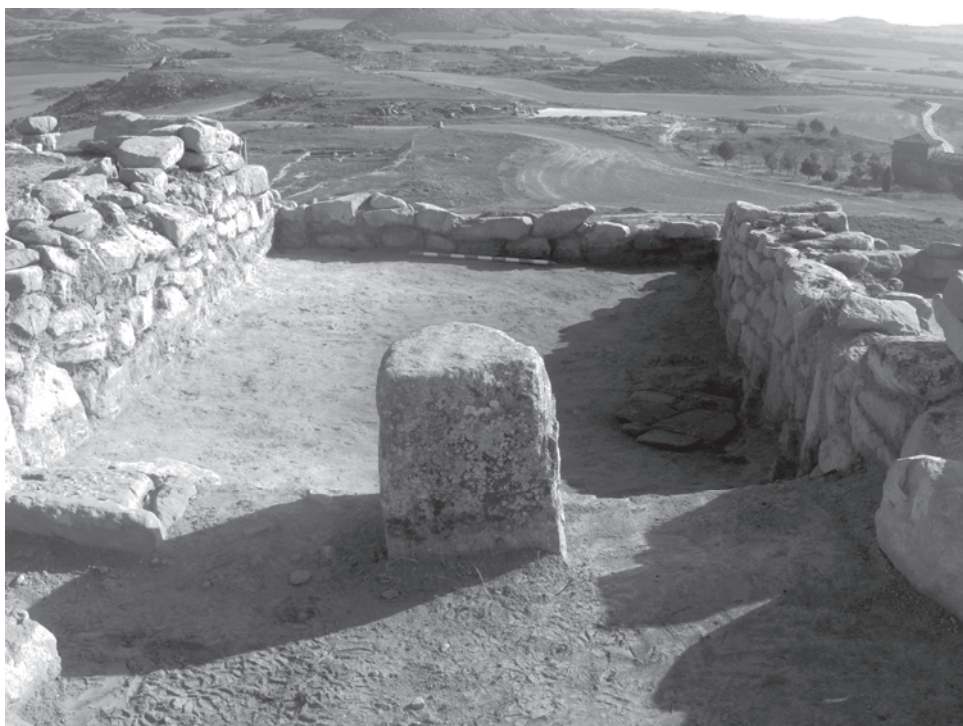
Fig. 10
Espacio A3, tras su excavación en 2012

A3 es una habitación de 16m² (4,71 m x 3,45 m en sus medidas máximas) a la que se accede desde A2, formada por los muros UC-2100, UC-2800, UC-2700 y UC-2600 (Fig. 10). A esta estancia se entraría a través de una puerta emplazada en UC-2100, de la que sólo se conserva el quicio inferior, que permite comprobar que tendría una luz de 100 cm. Por desgracia, la pared divisoria UC-2100 se encuentra prácticamente perdida, sólo conservándose un ortostato central y la cuna de un anclaje de puerta a la izquierda.

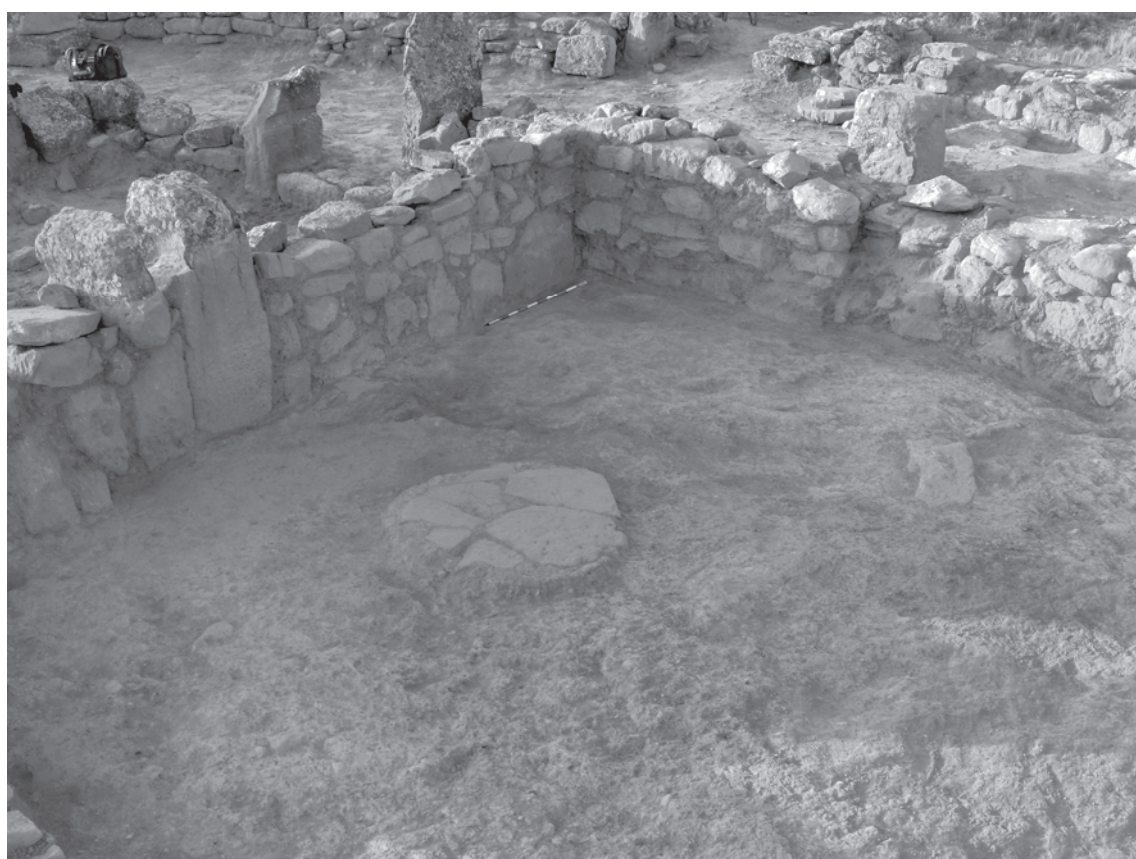
Fig. 15

Detalle del ángulo NO de la habitación A4

que fue tapiada hacia el tercer cuarto del siglo VIII d.C. condenando la habitación, que previamente había sido destruida por un gran incendio. Se trata de un espacio de 22 m² (4,17 m x 5,33 m en sus medidas máximas), limitado por los muros UC-2600 al Norte, UC-1800 al Oeste, sobre los que ya se ha hablado con anterioridad, UC-2500 al Este y UC-2400 al Sur (Fig. 15).

El primero de los muros que queda por describir es UC-2500, que cierra la habitación por el Este, limitando con la muralla. Aunque, *a priori*, podría tratarse de una continuación de UC-2700, en el cruce con UC-2600 se aprecia cómo aparece cortado por este último, mostrando que la construcción de ambos fue independiente, aunque no puede descartarse su coetaneidad. En cualquier caso, se trata de un muro de 518 cm del que sólo se conserva la primera hilada, compuesta por sillarejo levemente escuadrado de tamaño medio.

Para finalizar, UC-2400 cierra la habitación por el Sur, separándola de la vivienda B. Se trata de un muro E-O excavado por J. Galiay en 1947 que muestra su continuidad en UC-2700. Está compuesto por cuatro hiladas de sillarejo levemente escuadrado de tamaño medio combinado con otros más pequeños. El paso del tiempo ha propiciado que en la actualidad se encuentre parcialmente derruido en la cara sur, lo cual ha favorecido el hallazgo de una escápula de vaca con un texto coránico pintado empotrada en el interior del muro, que en la actualidad se encuentra en estudio.

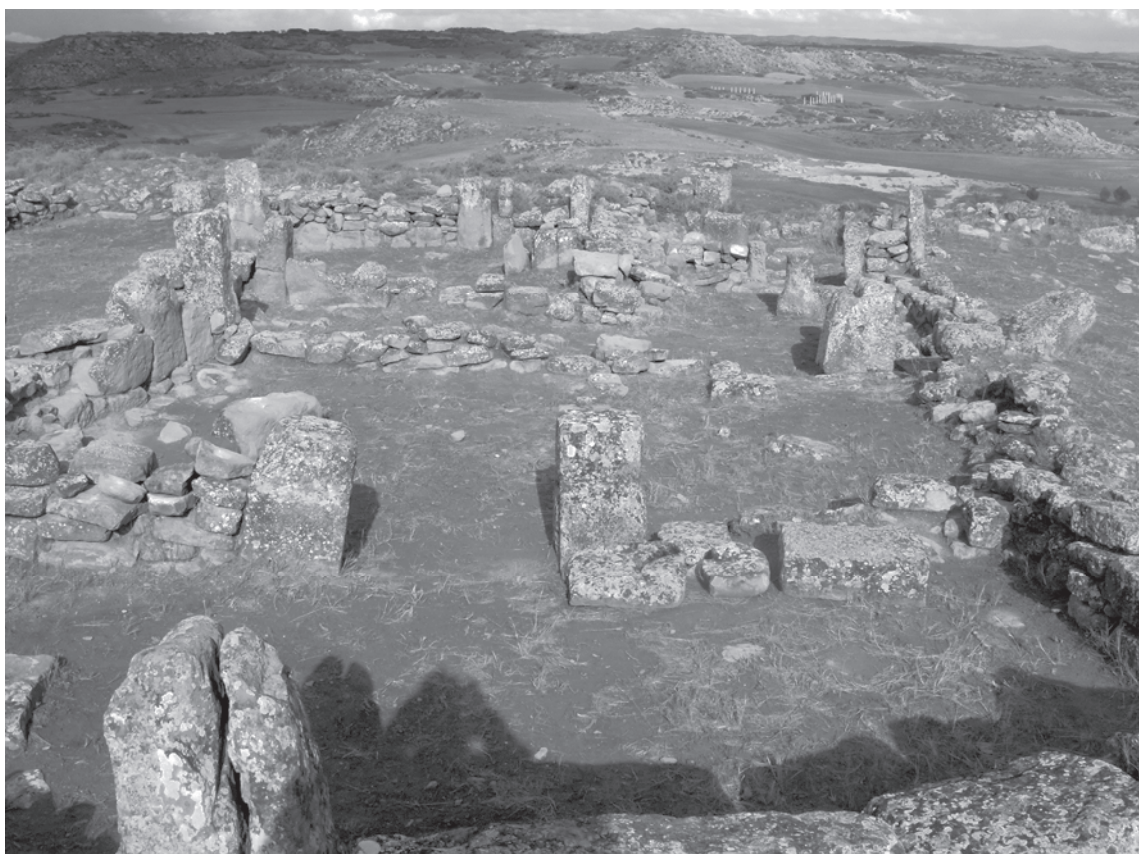
Fig. 17

Vivienda B, tras su limpieza en 2012

B4 se trata de un espacio cuadrangular de 13,63m² (4,7 x 2,9m), en cuyo muro oriental se aprecia una entrada a una torre hueca que defendería la muralla. Se encuentra delimitado por los muros UC-2400, UC-2300, UC-3300, de los que se ha hablado con anterioridad, UC-4100, UC-2900 y UC-3001. Su acceso se realizaría a través de una puerta flanqueada por dos pequeños ortostatos que permiten una luz de 104 cm (Fig. 17).

El primer lienzo a describir, UC-4100, es un muro N-S de pequeñas dimensiones (94 cm) que continúa UC-3300 hasta su unión con UC-2900. Está compuesto por dos hiladas de sillarejo horizontal de pequeño tamaño.

UC-2900 cierra el espacio B4 por el sur. Su conservación es desigual, existiendo zonas donde alcanza las siete filas de altura, mientras que en otras apenas hay dos. En general, se aprecia una construcción realizada por medio de sillarejo ligeramente escuadrado, que se va adaptando al terreno, por cuanto que su profundidad varía. Así, la zona del muro correspondiente al espacio B4 muestra una mayor profundidad, mientras que la vinculada a B5 se muestra mucho más alta. El sillarejo está dispuesto a hueso, en ocasiones reforzado con alguna pella de barro y combina con otras piedras dispuestas a tizón.

Por último, UC-3001 corresponde a un lienzo N-S realizado con grandes sillares horizontales de arenisca, que se muestran cortados por la construcción de UC-2900 en el extremo Sur, mientras que por el tal vez Norte limita con el acceso a la torre.

B1 es el último espacio conocido de la vivienda B en su última fase urbanística. Se trata de una habitación rectangular de 15m² (2,50 x 6,15 m), a la que se accede desde B2 por medio de una puerta flanqueada por dos ortostatos, uno de ellos ligeramente movido, que proporciona una luz de 100 cm. Está formada por UC-401, UC-600, UC-700, de los que se ha hablado con anterioridad, y UC-800 y UC-500 que se analizarán a continuación (Fig. 17).

UC-800 es un muro E-O de 237 cm de longitud que cierra B1 por el Sur y apoya por el Oeste en UC-500. A pesar de que se encuentra bastante deteriorado, es posible apreciar que está formado por 2 ó 3 hiladas de sillarejo de mediano tamaño dispuesto en horizontal.

Por último, UC-500 es un muro N-S ligeramente abombado hacia el interior por la presión de la tierra. Está compuesto por sillares horizontales de mediano tamaño, que aparecen combinados con ortostatos verticales que servían de refuerzo.

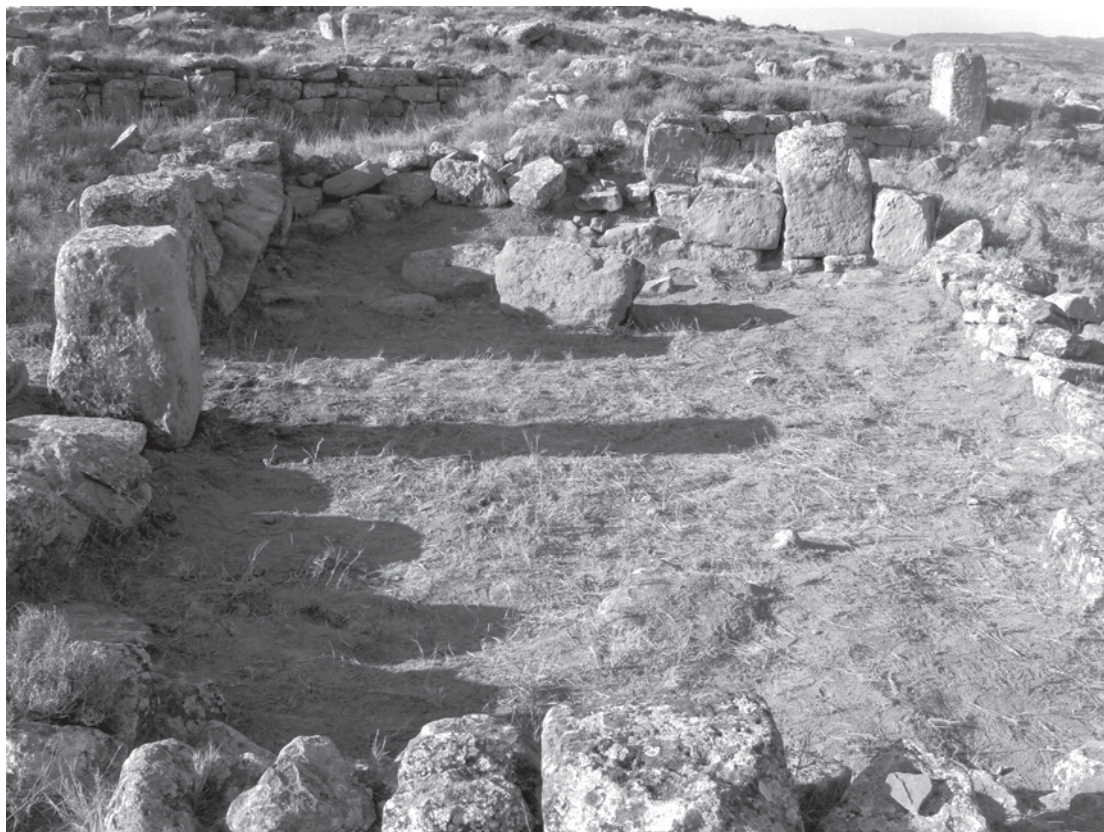
Fig. 18
Espacio B2, tras su limpieza en 2012

permite una luz de 90 cm. Se encuentra formada por los muros UC-1000, del que se ha hablado con anterioridad, UC-400, UC-600, UC-700 y UC-900. Además, en la zona de la puerta se conservan los restos de un muro anterior, UC-3600, sin relación con la distribución conservada (Fig. 18).

El primer muro a tratar, UC-400, se trata de una construcción en sentido E-O realizada con sillarejo irregular de pequeño tamaño que muestra, al menos, cuatro claros momentos cronológicos. UC-401, coincidente con el cierre del espacio B1, está realizado con sillarejo horizontal levemente escuadrado y con algunas piezas dispuestas a tizón. La continuación de este muro hacia el Este posiblemente corresponda a una fase constructiva distinta, UC-402, que se muestra mucho más deteriorada y claramente adosada a UC-401. Se asienta directamente sobre la tierra, conservándose tan sólo dos hiladas de sillarejo irregular más ancho que alto, adoptando una forma levemente espigada. El muro finaliza en un ortostato que serviría de refuerzo a esta zona. En el rincón NE de B2, adosado contra UC-402, se ha levantado UC-403 que está compuesto por tres grandes ortostatos apoyados sobre, al menos, dos hiladas de sillarejo, uno de los cuales se ha vaciado para convertirlo en una pileta. Por último, a los pies de éste y ligeramente cubierto por él, se sitúa UC-404, un muro de sillarejo irregular de mediano tamaño de 220 cm de longitud, quizá relacionado con UC-3600.

El Sur de la habitación se cierra con UC-900, un pequeño murete E-O de sillarejo de pequeño tamaño, levemente alineado, combinado de forma ocasional con alguna piedra irregular de tamaño medio, y asentado directamente sobre la tierra, que se apoya sobre UC-700.

La estancia se divide de B1 por medio de los muros UC-600 y UC-700, que muestran una apertura a este último espacio. UC-600 es un muro N-S realizado con sillares de tamaño mediano, de forma apaisada, que, por desgracia, ha sido muy afectado por la acción de las raíces de las plantas, lo cual ha provocado que parte de las hiladas orientales se inclinen de forma peligrosa hacia el exterior. El lado occidental del muro se conserva mucho mejor, mostrando el mismo tipo de sillar, aunque combinado con algunos cuadrangulares, quizá dispuestos a tizón.

Para finalizar, UC-700 es un muro N-S que se encuentra limitado al Norte por un ortostato y al Sur conecta con UC-800. Por desgracia el muro se encuentra muy deteriorado, aunque la factura de los sillares invita a considerar que pudo tener una morfología similar a UC-600.

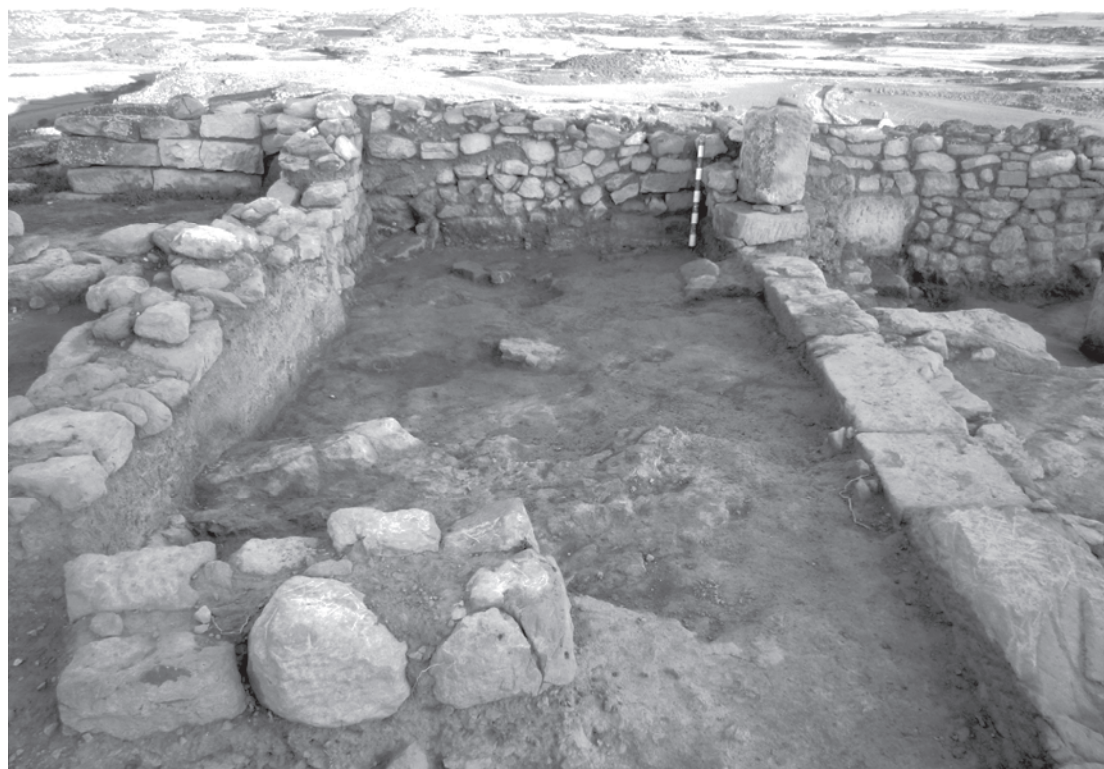
Fig. 19
Habitación B6

B6 es un espacio cuadrangular de 16.32 m² (5,44 x 3m) formado por los muros UC-2900, del que se ha hablado con anterioridad, UC-3002, UC-3100 y UC-3200. A este espacio quizá se accedería desde el hueco que queda entre UC-3100 y UC-3200, si bien conviene advertir que no quedan señales de cualquier tipo de estructura de anclaje de una puerta (Fig. 19).

Centrando la atención en los muros conservados, UC-3002 constituye un muro en sentido N-S que coincide con el lienzo interior de la muralla tardía en el contexto de esta habitación, construido en varias fases distintas. Una primera, UC-3002, formada por grandes sillares horizontales situados a ras del suelo. Sobre ellos se estableció UC-3004 compuesta por sillares más horizontales que altos, de los cuales se conserva el inicio y final de las hiladas 2 y 3. Entremedias, rompiendo UC-3004, se encuentra UC-3005, formado por sillarejo irregular dispuesto de forma ligeramente alineada en tres hiladas, aunque en el centro se pierde la ordenación. Por último, se conserva UC-3006 separado de UC-3005 por medio de una gruesa franja de tierra, lo cual puede indicar un arreglo posterior de esta parte de la muralla, que se realizó por medio de una combinación de sillarejo y pequeñas piedrecitas.

UC-3200 es un muro E-O realizado con grandes sillares horizontales que suponen el límite Sur de la manzana. En él se encuentran las marcas de anclaje de una puerta que daría acceso a B7. Su factura es claramente distinta del resto de muros, lo cual invita a pensar que pudo tener un uso muy concreto, quizá

Por último, UC 3100 es un muro N-S de pequeñas dimensiones realizado con sillarejo del que apenas se conserva una hilada de altura. El muro fue asentado directamente sobre el lecho de gravas de la calle y, posiblemente, en su extremo Sur formaría el acceso a la estancia B6.

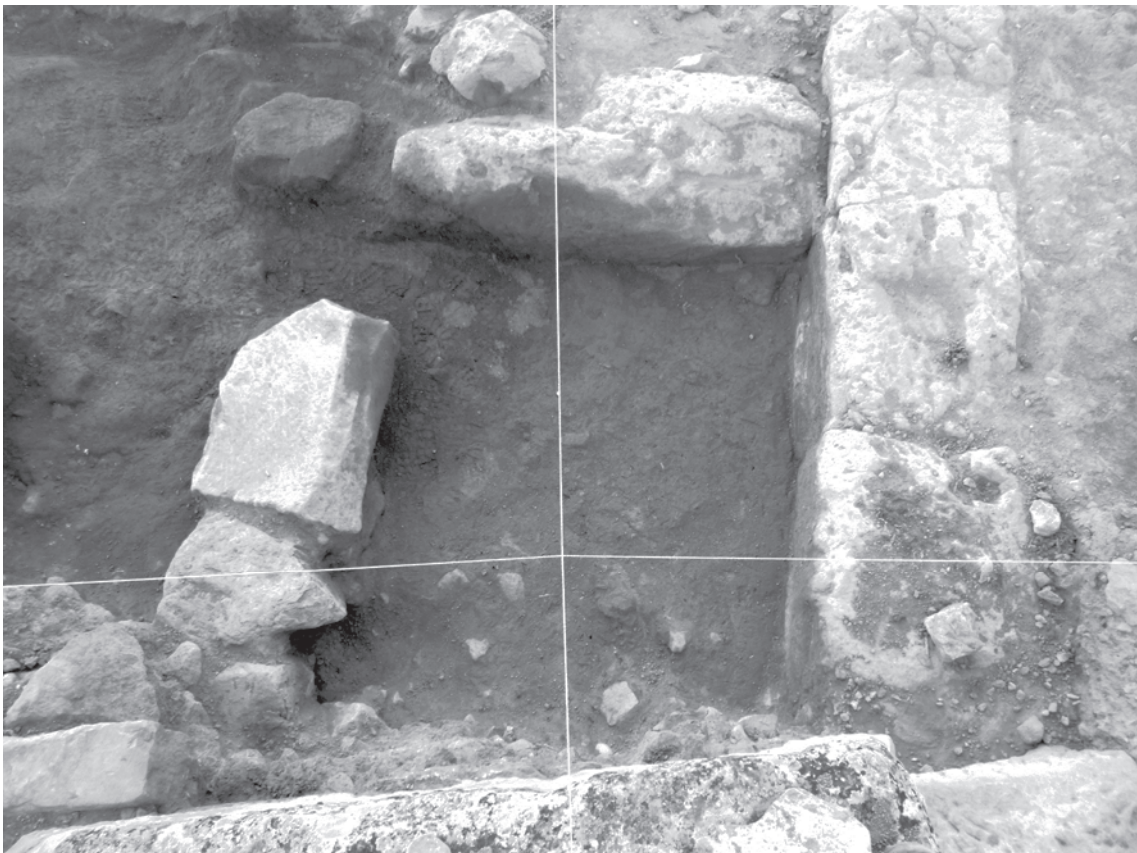
Fig. 20
Enterramiento infantil descubierto en B6

El primer momento de ocupación de la habitación (UE 34) se puede datar durante el Principado. Este nivel se caracteriza por la presencia, muy destruida, de un pavimento formado por losas ovaladas de arenisca, de las que se han encontrado tres ejemplares aislados. También se pudo localizar en el suelo una cuna de poste en posición central y, pegado al muro UC-3200, un enterramiento infantil, en la actualidad en objeto de estudio (Fig. 20).

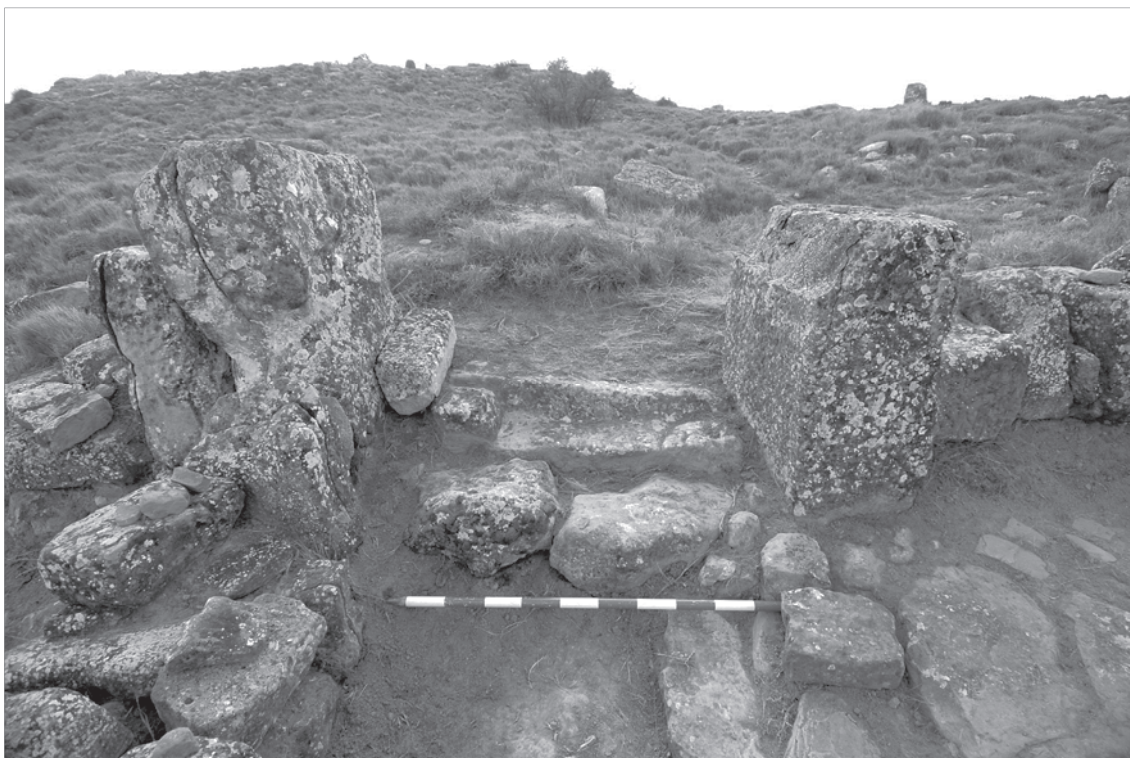
Fig. 21
Espacio B7

El último espacio a analizar de la vivienda B se trata de una habitación de pequeñas dimensiones (1 x 2,85 m) limitada por los muros UC-3200, del que se ha hablado con anterioridad, UC-3900, UC-4000 y UC-3003 (Fig. 21). A esta habitación se accede a través de una pequeña puerta emplazada en el muro UC-

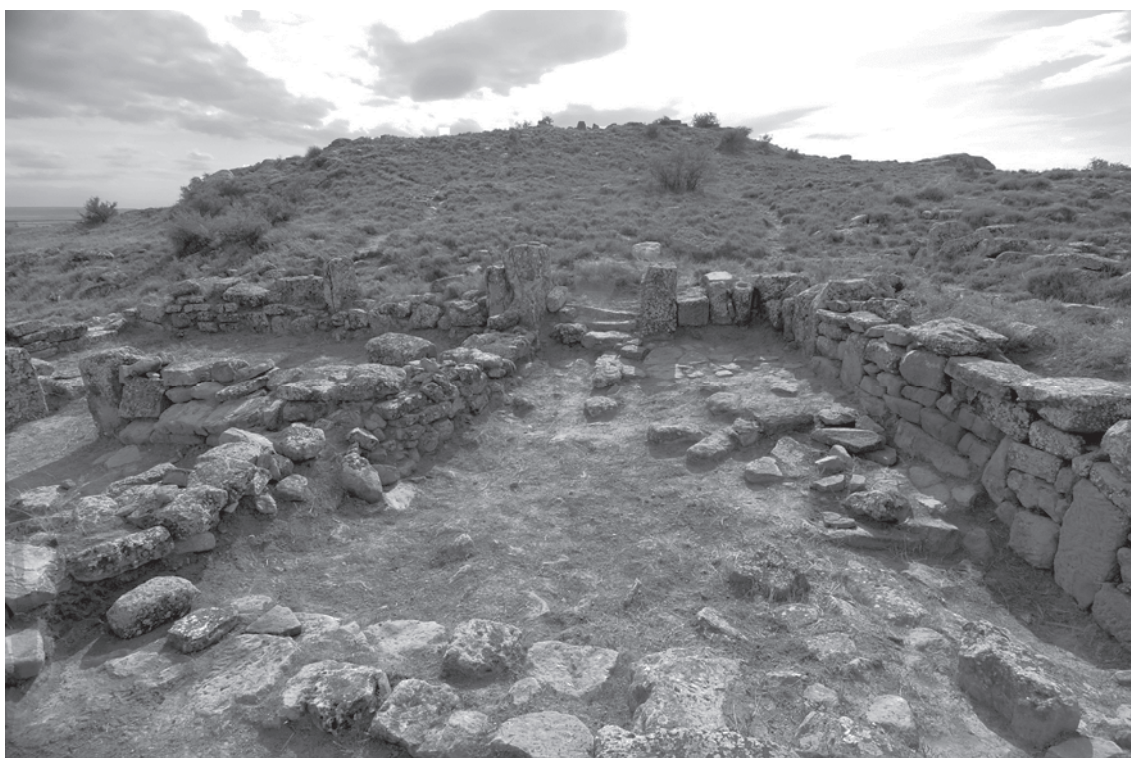
Fig. 22
Entrada a la vivienda C (Foto: J. Latorre)

Con el nombre de Vivienda C se denomina un conjunto de dos habitaciones situadas en el NO de la manzana I, dando al cruce de calles existente, que tendría unas dimensiones totales de 31 m², sin duda mucho más pequeña que las dos anteriores. A ella se accedía por medio de una entrada formada por dos grandes ortostatos, que todavía conservan las cunas para el anclaje de la puerta en el suelo, de 85 cm de anchura. Esta puerta se abría a dos escalones descendentes, que permitían el acceso al nivel de habitación, situado en un plano inferior al de la calle (Fig. 22).

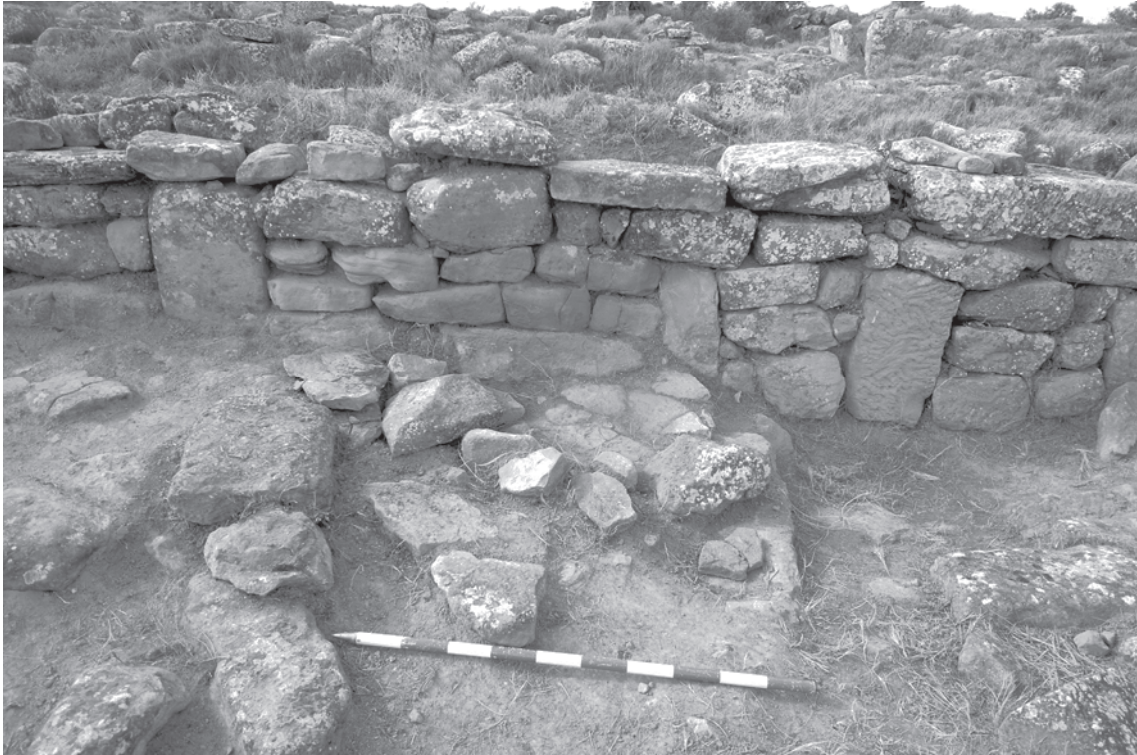
Fig. 23
Espacio C1 tras su limpieza en 2012 (Foto: J. Latorre)

Esta habitación fue excavada por J. Galiay en 1947 y, con posterioridad, reexcavada por A. Beltrán en 1975. Se trata de una habitación rectangular de unos 16 m², que se va ensanchando conforme se avanza hacia el Este, pues de una anchura de 2,90 m se llega a alcanzar una máxima de 4,30 m⁴. Está formada por los muros UC-100, UC-200, UC-300 y UC-400, del que se ha hablado con anterioridad (Fig. 23).

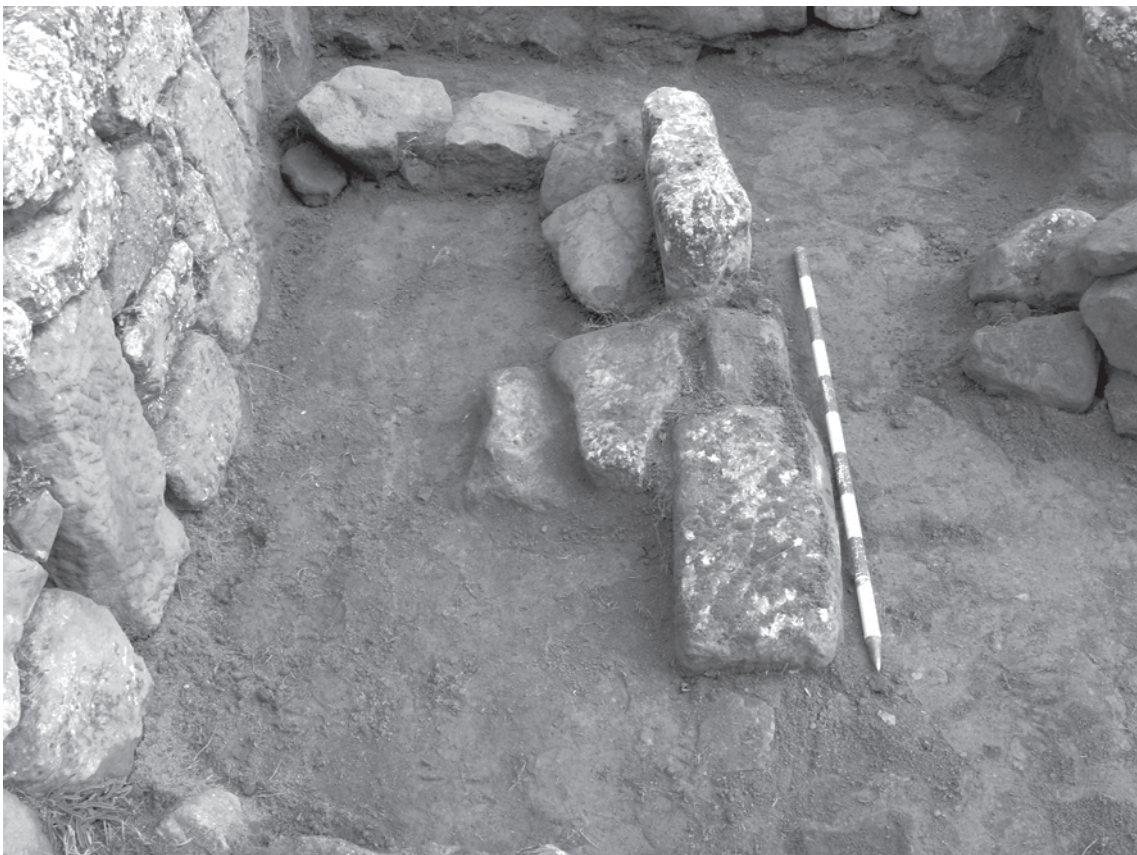
Fig. 24
Hogar en C1 (Foto: J. Latorre)

La excavación de J. Galiay permitió la identificación de un gran hogar de 1.3 x 1.4 m en el centro de UC-200 (Fig. 24), así como de “una especie de banco” (Galiay, 1949: 24), posiblemente una estructura en forma de L adosada a UC-200, de 100 cm x 150 cm, que pudimos identificar durante la limpieza de este espacio y que con probabilidad se trata de los fundamentos de un pequeño poyete de obra, dado que se encuentra al lado del hogar (Fig. 25). Del mismo modo, cabe destacar la existencia de un pavimento conservado en el ángulo Noroeste de la habitación, formado por losas de arenisca irregulares de mediano tamaño. Estas losas estarían separadas de la zona del umbral por una serie de sillares hincados en el suelo longitudinalmente (Beltrán Llorís, 1977: 1058), aunque conviene advertir que no hemos encontrado testimonio alguno de ellos. Ahora bien, dado que el muro UC-100 se encuentra asentado sobre la tierra, en un nivel superior al del pavimento y el hogar, es posible inferir que éstos debieron corresponder a una época anterior al del último periodo de ocupación de la habitación. Precisamente en relación con este último periodo de ocupación, F. Beltrán plantea la existencia de un hogar en el ángulo NO de la habitación, pues se aprecian restos de calcinamiento en las paredes y sobre los restos de enlosado (Beltrán Llorís, 1977: 1058).
